# QUARTERLY

## ムラタ計測器サービス 社内四季報

VOL.123 | 2023 | SUMMER

# No.1 設備修繕 (I)

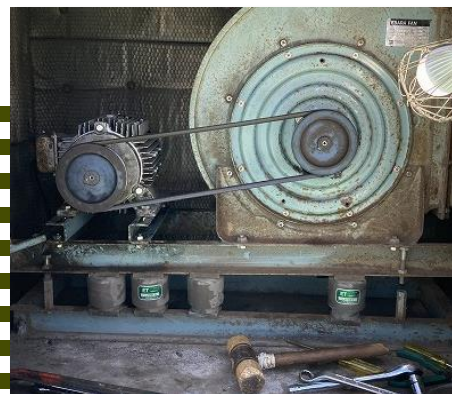
## ➤ 給気ファン

・ダイオキシン類前処理室の吸気ファン

- ・圧力異常のエラーメッセージが表示。
- ・前処理室の各区画の大気圧の低下を確認。
- ・屋上の給気ファンの V ベルトにたわみを確認。
- ・ファン及びモーターからの異音を確認。

- ・V ベルトを交換して機器の位置を調整⇒給気不足を解消
- ・ファン及びモーターのベアリングを新品に交換⇒異音を解消

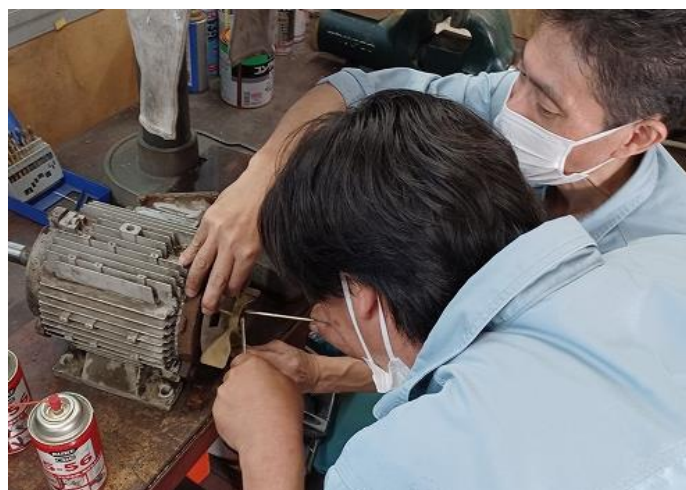
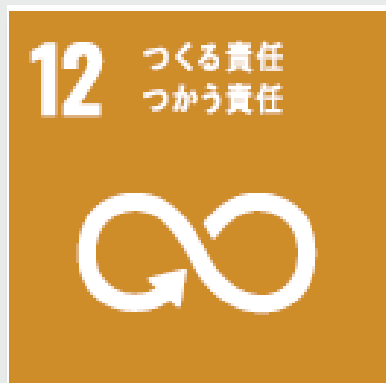
### ①対象設備

- ・天井埋込形換気扇

### ②不具合の状況、故障原因の確認

- ・換気扇が稼動せず。
- ・経年劣化によるモータ等の故障と推察。

### ③修繕作業

- ・換気扇を新品に交換。

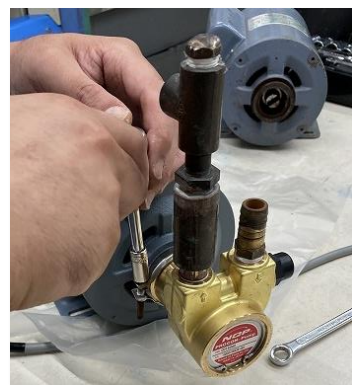
- ・純水製造装置

- ・圧力計が作動せず、純水製造装置が稼動せず。
- ・圧力計の故障を確認。
- ・ポンプ及びモータも故障と推定。

- ・ポンプ及び圧力計を新品に交換して正常稼動を確認しました。

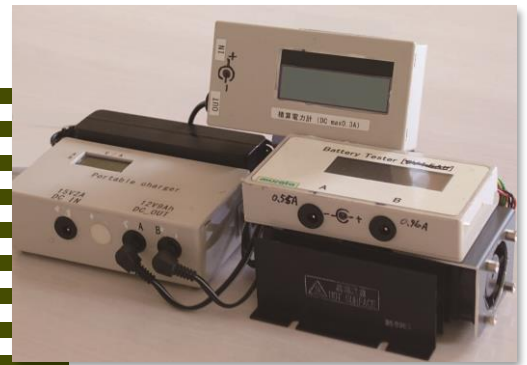
- ・測定器に用いる鉛バッテリー用充電器の製作

- ・4個の鉛バッテリーを同時に充電可能で、小型で持ち運び可能であること。
- ・出張先等で手軽に充電でき交換用バッテリーの持参数量を削減可能。
- ・運搬重量の低減による自動車燃料消費量の削減により、SDGsのゴール「11. 住み続けられるまちづくりを」の推進にも貢献しています。

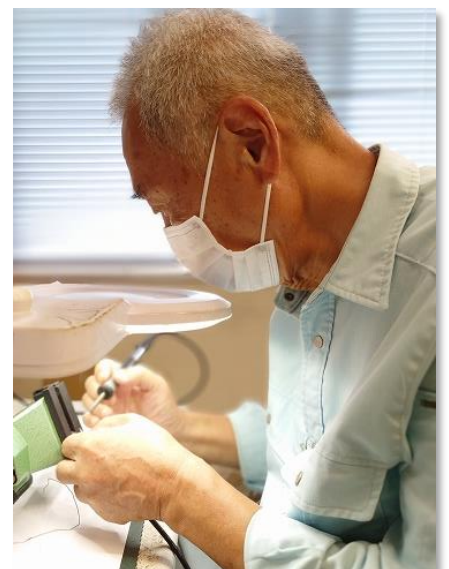
- ・バッテリーを用いる測定器の実消費電力を見える化するための消費電力計の製作

- ・測定時の実消費電力とバッテリー容量との関係を確認することで、測定時に必要なバッテリー容量を把握できるのでは？と考えました。
- ・そこで測定器の実消費電力を把握するために消費電力計を製作しました。
- ・実消費電力とバッテリー容量との関係から必要なバッテリー容量が把握できるようになります。（テスト中）
- ・劣化しているバッテリーの新品交換時期を推定でき、無駄なくバッテリーが利用できるようになります。（テスト中）
- ・廃棄物の削減等により、SDGsのゴール「12. つくる責任 つかう責任」の推進にも貢献します。
